Février 2010

Défauts inhérents au système de démarrage de certains véhicules à moteur V6 et V8 de GM des années 1996 à 2003.

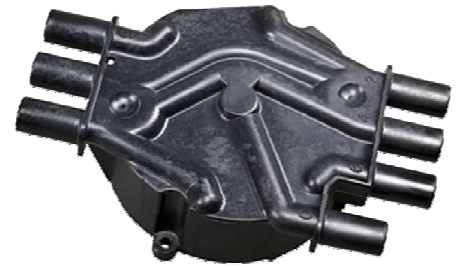
- ii. Le bas profil du distributeur contribue également au problème. Contrairement à la plupart des chapeaux d'allumeur, qui ont un écart d'au moins un pouce entre les contacts, ce modèle présente des contacts moulés au plastique et placés extrêmement près l'un de l'autre (environ 1/8ème de pouce). Malheureusement, ce positionnement rapproché augmente grandement les risques de court-circuitage et contre courant. Une poche d'air ou de gaz dans le plastique peut créer un arc ou contournement électrique particulièrement en présence d'une haute tension secondaire. Le courant emprunte la voie offrant le moins de résistance et va souvent s'arquer pour atteindre le contact voisin, produisant un raté d'allumage et le code de diagnostic P0300.

**Image : Distributeur pour
GM V6 4.3L moteur Vortec.
Notez la proximité de la
terminale.**

Vérifiez et repositionnez la bobine d'allumage et les fils de bougie de façon à assurer un écart suffisant par rapport aux supports métalliques et tube de remplissage du liquide à transmission. Inspectez les composantes internes du distributeur à la recherche de résidu blanc ou brunâtre dans le rotor ou le chapeau d'allumage. Les composantes affectées par la corrosion devraient être remplacées. Retirez tout débris qui pourrait nuire à la ventilation des prises d'air au bas du distributeur. Si nécessaire, remplacez le distributeur par un des nouveaux modèles à ventilation amélioré autorisé par GM. La pratique générale veut que lors de l'installation d'un nouveau distributeur d'allumage, les fils de bougie soient aussi changés pour éviter que des fils usés ou endommagés causent le bris des nouvelles pièces.

Finalement, lorsqu'on essaie de trouver la cause du mauvais rendement d'un de ces moteurs, le rotor et le chapeau d'allumage devrait être parmi les premiers suspects, quelque soit leur date d'installation. Installer des nouveaux fils de bougie sans avoir nettoyé ou remplacé le boîtier et le chapeau ne règlera pas le problème qui est inhérent à ces moteurs.
